SAIMAAN VESIENSUOJELUYHDISTYS RY

IMMALANJÄRVI-HANKE VUOSIRAPORTTI 2025

Lappeenrannassa 14. marraskuuta 2025

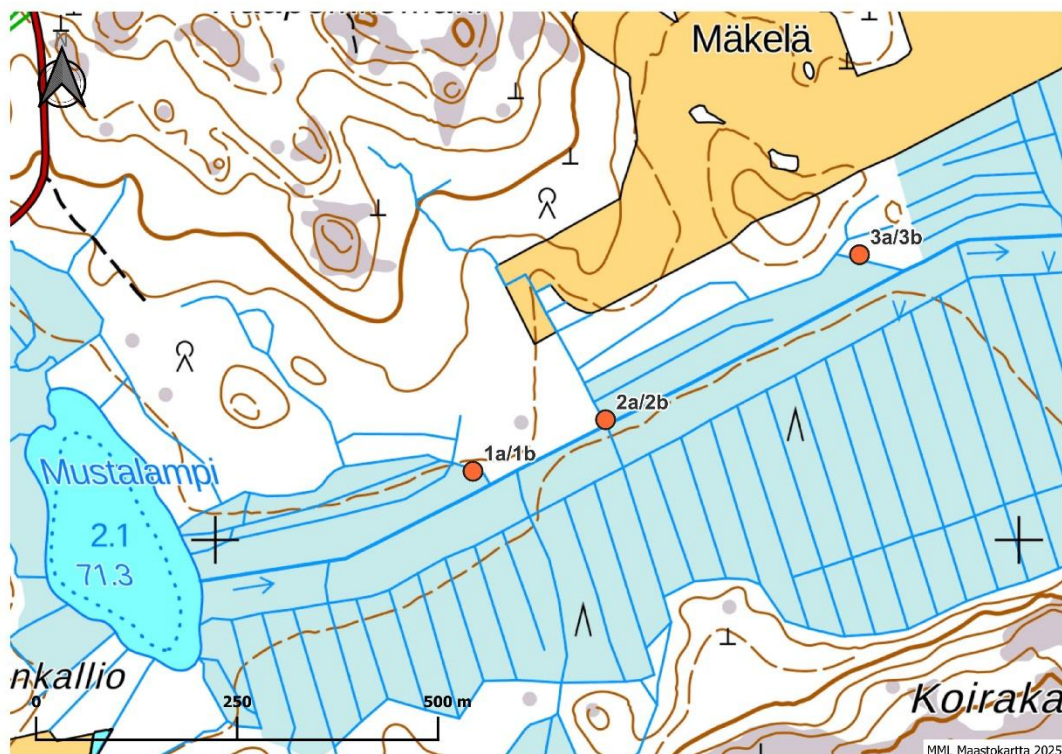
Kuva 3. Suurisuon laskeutusaltaiden näytteenottopisteet Mustalammen ja Immalanjärven välillä.

2025 näytteenottojen aikana laskeutusaltaiden virtaamat ovat olleet hyvin pienet tai virtaamaa ei ole ollut. Tämä osaltaan vaikeuttaa laskeutusaltaiden toiminnan arvioimista, koska virtaaman kautta saataisiin laadittua tarkin arvio altaaseen pysähtyvistä kuormituksista. Pienellä virtaamalla vaikuttaa laskeutusaltaiden ylä- ja alapuolelta oleva vesi olevan melko samanlaatuista (veden seisoessa tämä korostuu voimakkaimmin). Toistaiseksi selkein tulos laskeutusaltailta on niiden patoava vaikutus vedenkorkeuksista mitattuna, jolla voidaan olettaa olevan vaikutusta ainakin kiintoaineen pysähtymiseen altailla (mutta tämän todentaminen on osoittautunut haasteelliseksi).

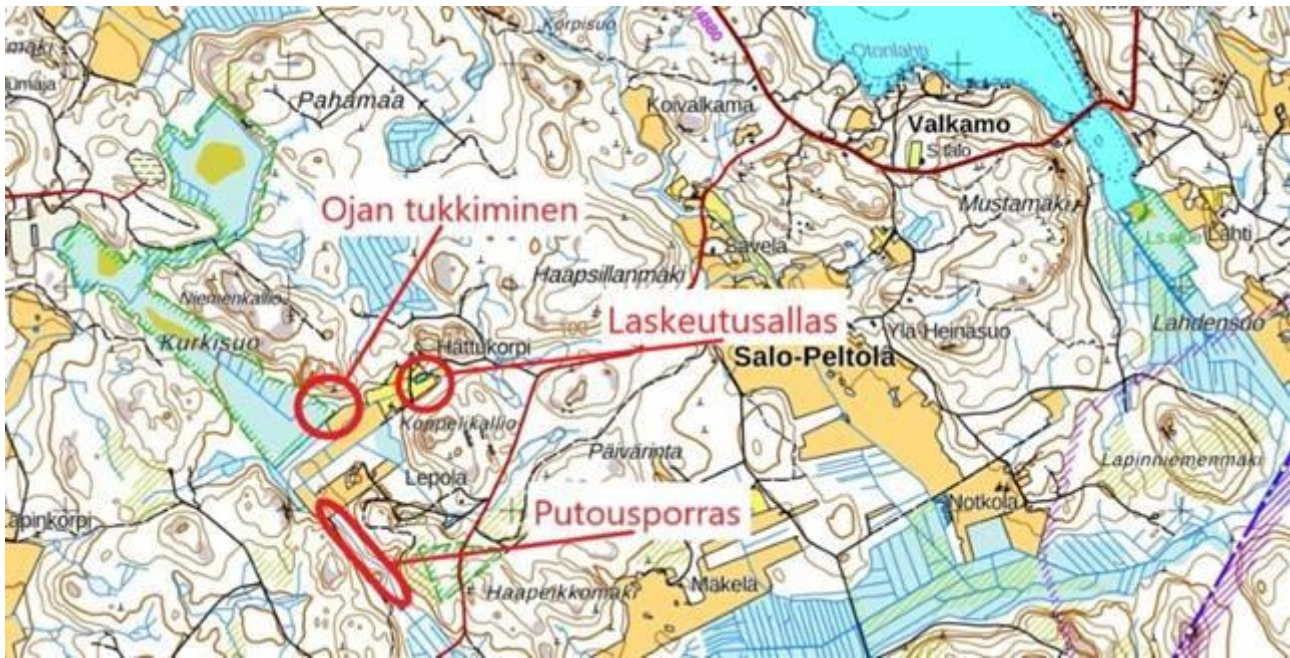
Hankkeessa on 2025 aikana ehditty toteuttaa kolme vesiensuojelurakennetta Hattukorvenojan valuma-alueella (kuva 11). Hattukorpeen on toteutettu laskeutusallas, putousporras ja Kurkisuon laskuojan tukkiminen. Hattukorven laskeutusallas ja suo-ojan tukkiminen toteutettiin 2025 kesällä ja putousporras 2025 syksyllä (kuvat 12-14).

Kuva 11. Hattukorvenojan vesiensuojelurakenteiden sijainnit.

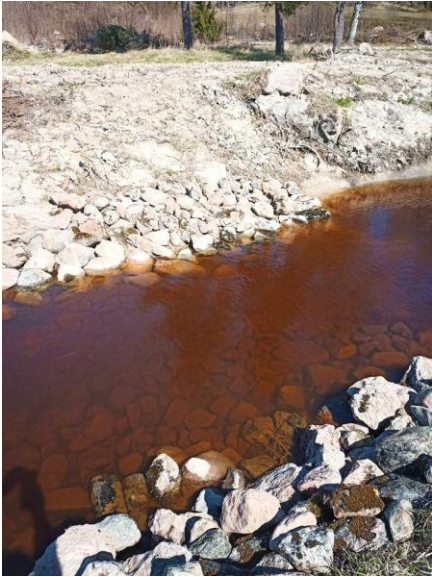
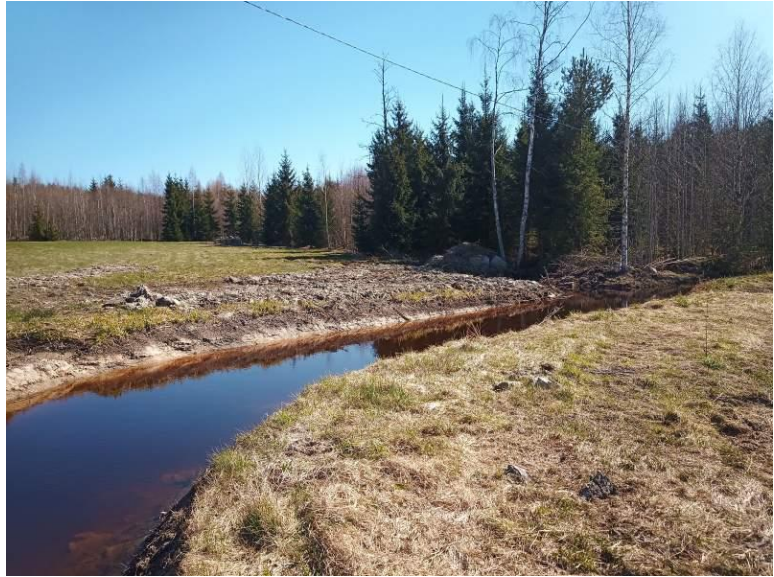
Hattukorpeen rakennetun laskeutusaltaan pääasiallinen tehtävä on ojassa kulkevan kiintoaineen pysäyttäminen (kuvat 12 & 13). Tämän lisäksi, laskeutusaltaalle muodostuva kasvillisuus voi sitoa vedestä ravinteita. Laskeutusallas toteutettiin leventämällä kohteessa sijaitsevaa ojaa ja rakentamalla levennyksen alapuolelle pohjapato (jonka yläpuolelle laskeutusallas muodostuu). Laskeutusallas täyttyy ajan myötä kiintoaineesta ja vaati säännöllisesti tyhjennyksen (tyhjennysväli vaihtelee laskeutusaltaan koosta riippuen, yleensä noin 5-7 vuotta). Laskeutusaltaan patorakenteen verhoilussa käytetään riittävän isoa kivimateriaalia, jotta patorakenne kestää virtaaman ja jäiden kulutuksen, mutta myös vähentää uomaeroosiota padon kohdalla.

Kuva 12 & 13. Hattukorven laskeutusallas (oik.) ja sen alapuolinen kivetty pohjapato (vas.).

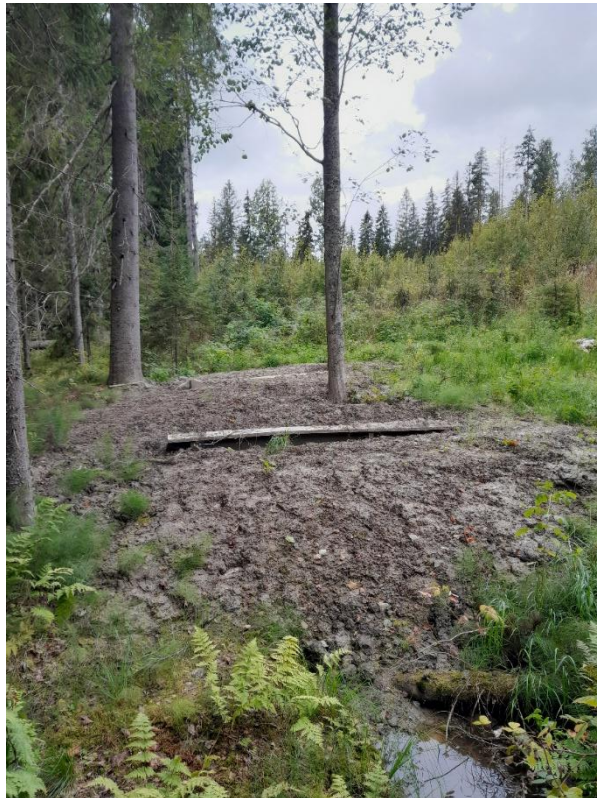
Kurkisuon ojan tukkiminen edistää suojelualueella sijaitsevan suojellun suoalueen ennallistumista ja osaltaan vähentää Immalanjärveen päätyvää vesimäärää ja kuormitusta (kuva 14). Tukkimisen jälkeen vedet kulkeutuvat pintavaluntana suojelualueen eteläpäädyn ylitse / lävitse, jolloin ojan lopulta päätyvä vesi on melko puhdasta (ja sitä on todennäköisesti vähemmän). Ojan tukkiminen suoritetaan ojan ympäristöstä saatavilla olevilla materiaaleilla, joilla ojaan rakennetaan patorakenne. Patorakenteen pätyihin rakennetaan puunrungoista tukiseinämät, joiden väli täytetään tiiviisti maa-aineksella. Käytettävä puuaines otetaan mahdollisuuksien mukaan entuudestaan kaatuneista puista, ainakin kookkaampien tarvittavien runkojen osalta.

Kuva 14. Kurkisuon pato. Ajan myötä, kasvillisuuden leviäminen patorakenteelle maastouttaa sen lopullisesti ja osaltaan lisää rakenteen vakautta.

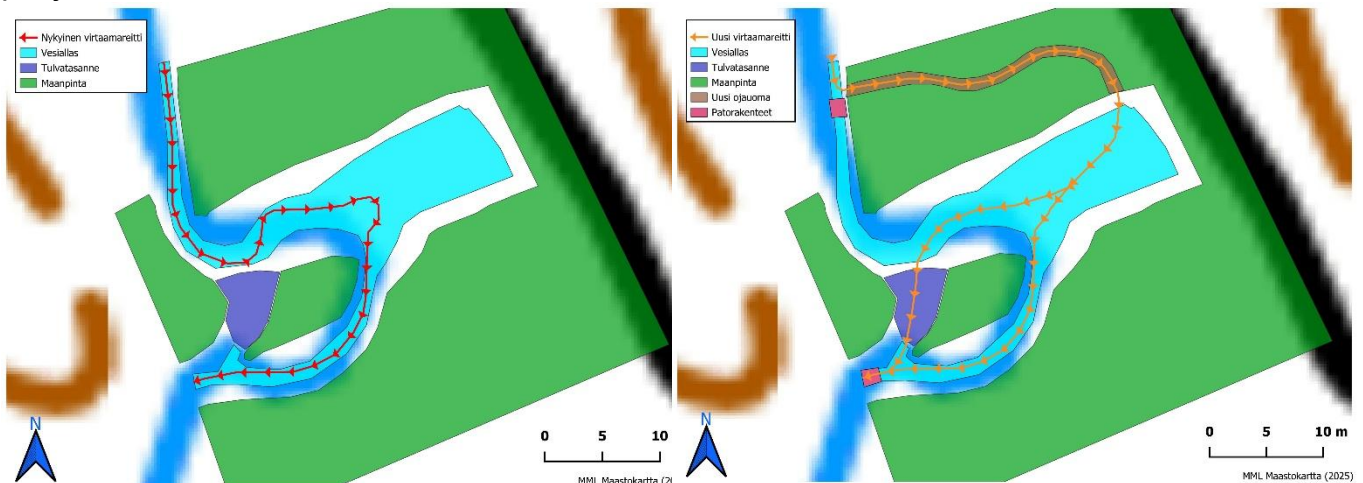
Kuvat 16 & 17. Alustava suunnitelma Huhtasenrannan kastelualtaan päivittämisestä laskeutusaltaaksi (vas. ennen ja oik. jälkeen). Suunnitelmana altaalle laskevan ojan ohjaaminen altaan yläpäätyyn, vanhan tulooman tukkiminen ja pohjapadon rakentaminen altaan alapäätyyn.
