## KALALASKURIHANKE: HIITOLANJOEN NOUSUKALAT 2024

### 1 KALASKURIHANKE

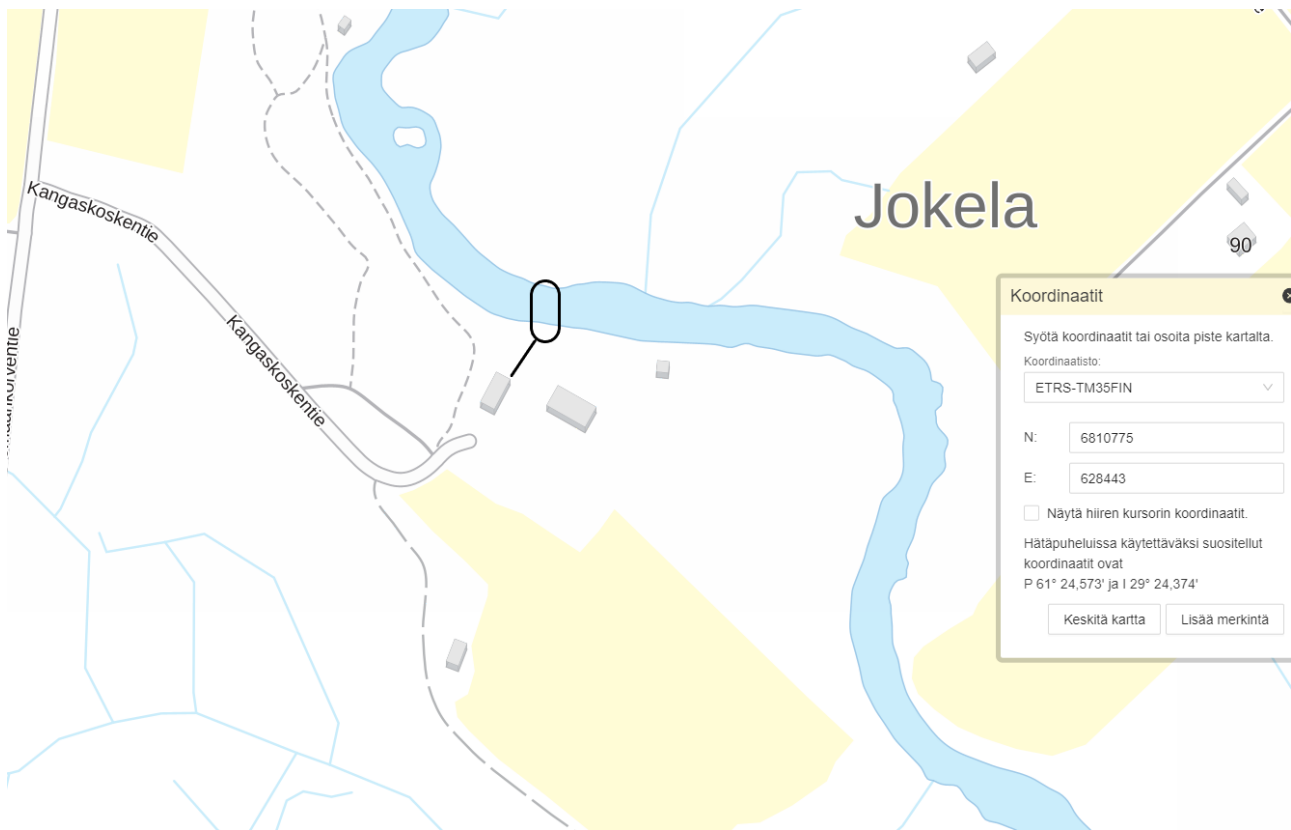
Kalalaskurin asennuspaikaksi valikoitui Hiitolanjoki B&B:n kesäteatterin ranta (kuva 1). Paikalle oli helppo saada sähköä ja valvontalaitteisto sekä se on lähellä rajavyöhykettä, eikä sen alapuolelta löydy tiedettyjä lisääntymisalueita. Sähkö saatiin majoitusyrittäjältä, jolle kulunut energia hyvitettiin hankkeen loputtua. Laitteisto liitettiin etäkytkin, jolla sähkönkulutusta seurattiin sekä ohjattiin laitteistoa.

Kuva 1. Kalalaskurin sijainti vuonna 2024.

Laskurin paikka oli valittu onnistuneesti, sillä laskurin käyttö ja siirto vedenkorkeuksien mukaan oli helppoa. Paikkaa vaihdettiin vain kerran tarkkailujakson aikana, noin 5m ylävirtaan.
