SAIMAAN VESIENSUOJELUYHDISTYS RY

IMMALANJÄRVI-HANKKEEN SUURISUONOJAN VALUMA-ALUEEN VEDENLAATUSELVITYS 2021-2022

Lappeenrannassa 9. marraskuuta 2023

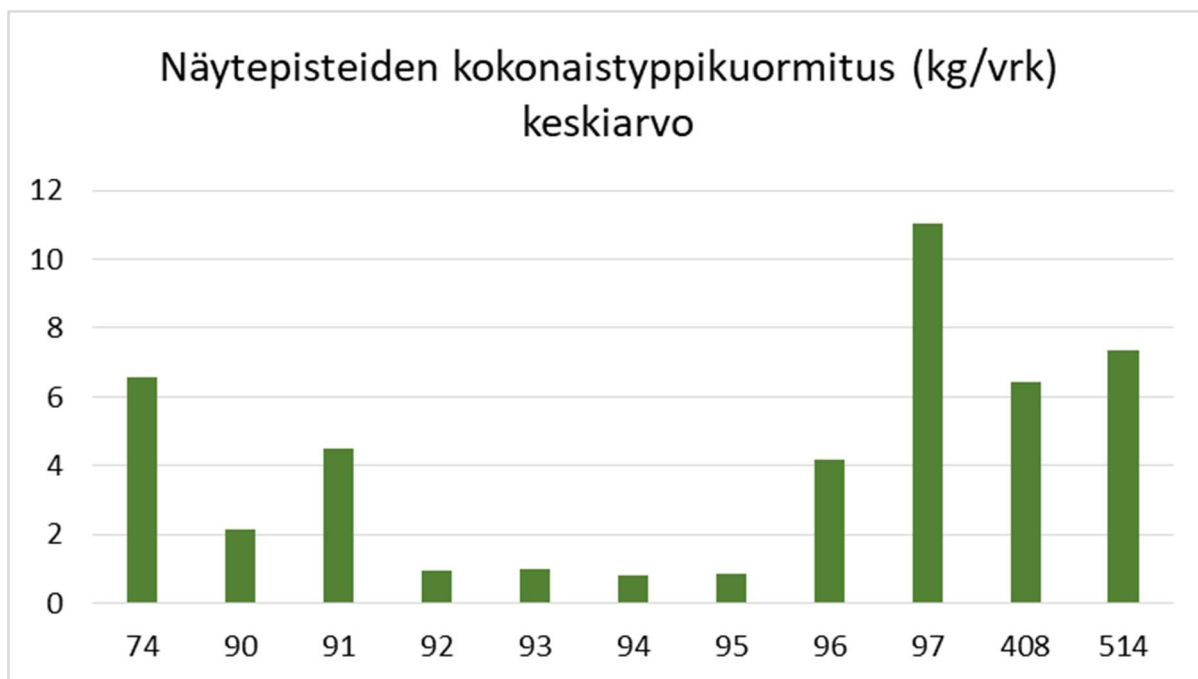
Kuva 5. Havaintopaikkojen keskimääräiset kokonaistyyppikuormituksen arvot 2021-2022.

Laskennallinen kuormitus on suurinta Suurisuonojan havaintopaikalla 97. Suurisuonojan muilta havaintopaikoilta virtaamaa ei saatu määritettyä tulvahuippuna keväällä 2022, mikä vaikuttaa tuloksiin. Käytännössä kuormitusarvot olisivat korkeampia kaikilla muillakin Suurisuonojan havaintopaikoilla, jos virtaama olisi saatu määritettyä.

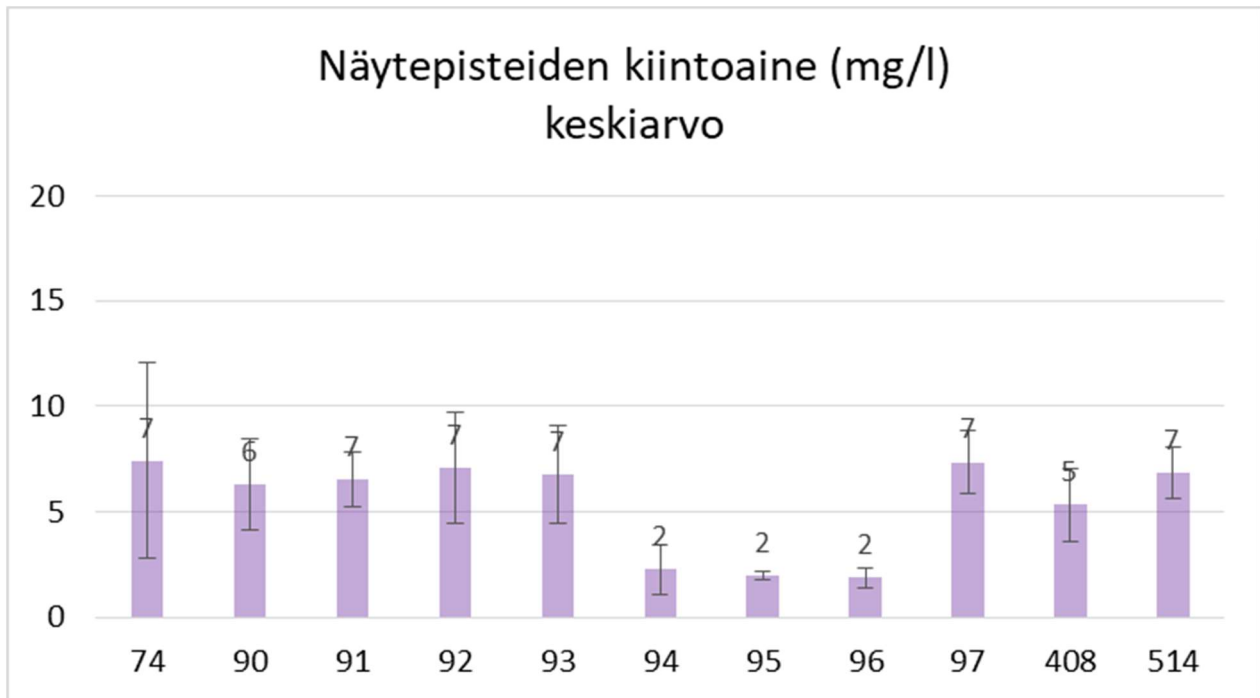
Kuva 10. Näytepisteiden keskimääräiset kiintoainepitoisuudet 2021-2022.

Suurisuonojan valuma-alueen yksittäisten näytteenottojen kiintoainepitoisuudet vaihtelivat välillä 1,2-15 mg/l ollen keskimäärin 5mg/l. Kiintoaineen määrä oli valumavesissä maltillinen. Matalimmat pitoisuudet määritettiin metsätalousvaikutteisilla näytepaikoilla Suurisuon laskeutusaltaan (94,95) ja Mustaojan näytepisteiltä (96) (kuvat 8-9). Muutoin pitoisuudet olivat keskimäärin tasaisia. Eri näytteenottojen välillä hajonta oli suurta Hattukorvenojan Kurkisuon (74) näytepisteellä.

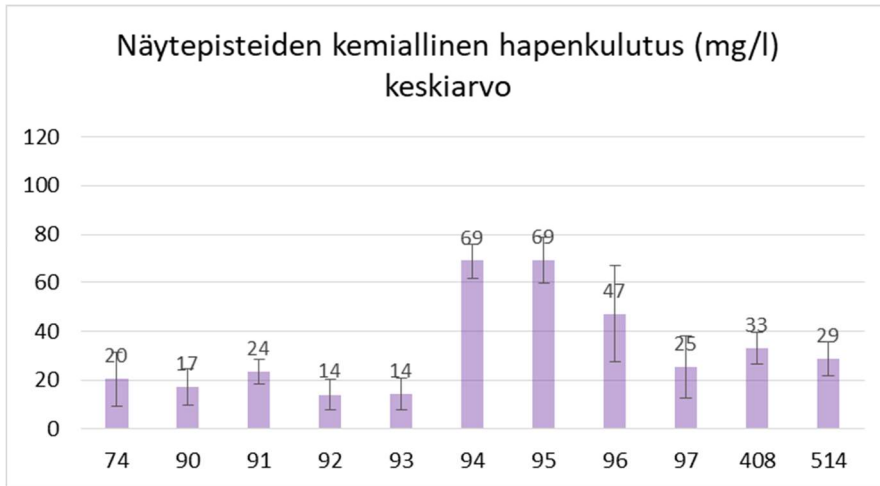
Kuva 14. Näytesteiden keskimääräiset kemiallisen hapenkulutuksen arvot 2021-2022.

Humusaineiden määrää kuvaava kemiallinen hapenkulutus vaihteli Suurisuonojan valuma-alueen näytesteillä eri näytteenottoajakohtina välillä 3,9-79 mg/l ollen keskimäärin 33 mg/l. Selkeästi korkein kemiallinen hapenkulutus määritettiin metsätalousvaikutteisilla havaintopaikoilla. Korkeimmat kemiallisen hapenkulutuksen pitoisuudet olivat Suurisuon laskeutusaltaan näytesteiltä (94,95), jossa se oli keskimäärin 69 µg/l (kuva 14).
