SAIMAAN VESIENSUOJELUYHDISTYS RY

IMMALANJÄRVI-HANKKEEN LOPPURAPORTTI 2021-2023

Lappeenrannassa 13. marraskuuta 2023

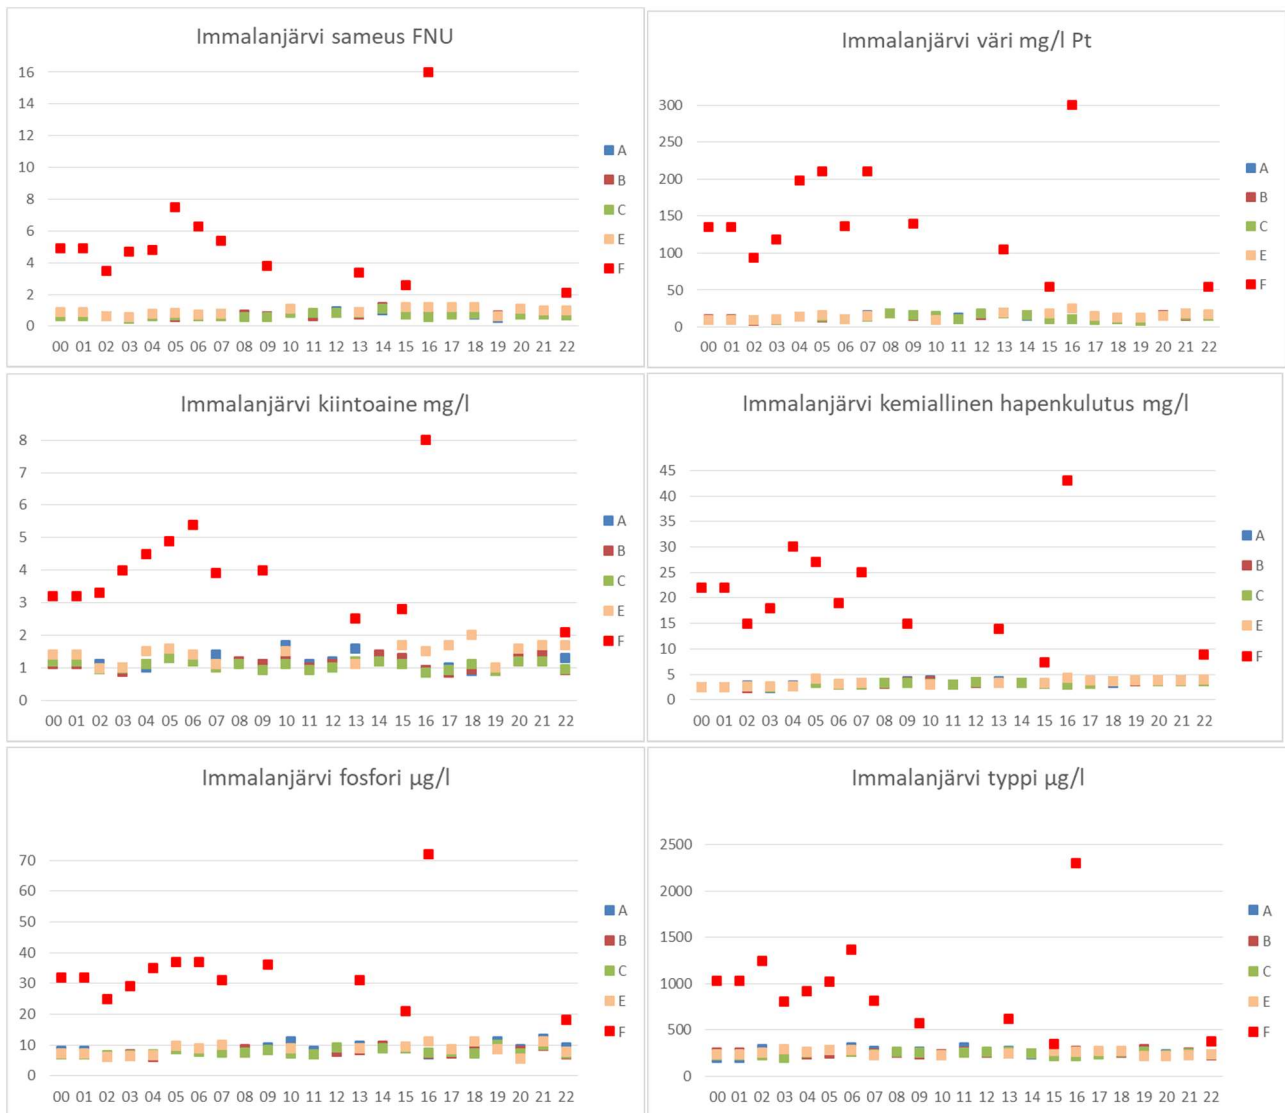
Kuva 2. Immalanjärven aikavälin 2000-2022 eri havaintopaikkojen vedenlaatutietoja vuosikeskiarvoina (1m näytesyvyys).

Immalanjärven Laitilanlahden pohjukan (F) vedenlaatu on poikennut selkeästi muun järven vedenlaadusta (kuva 3) 2000-luvun pintaveden vuosikeskiarvoja tarkastellessa. Vuonna 2016 vedenlaatu on ollut havaintopaikalla poikkeuksellisen huono. Vuonna 2022 vedenlaadun tilanne oli Laitilanlahden pohjukassa (F) parempi kuin 2000-luvulla keskimäärin. Vuosien 2017-2021 välillä ei ole kuitenkaan toteutettu vedenlaadun seurainta, mikä heikentää havaintopaikan vedenlaadun nykytilanteen kokonaisarviointia. Laitilanlahden pohjukkaan (F) vaikuttaa oleellisesti valuma-alueelta tulevan valumaveden vedenlaatu, sillä Laitilanlahden läpi kulkeva patotie heikentää veden vaihtuvuutta ulappalueiden (A-E) ja Laitilanlahden pohjukan välillä.

Laitilanlahden Immalanjärven puoleisella havaintopaikalla (E) vedenlaatu on parempi Laitilanlahden pohjukkaan (F) verrattuna. Kuitenkin havaintopaikan (E) vedenlaadun kehityssuunta vuosina 2000-2022 on huolestuttava, sillä veden värin on tummentunut, jonka lisäksi veden sameus, kemiallinen hapenkulutus, kiintoaine ja kokonaisfosforin määrä on lisääntynyt.

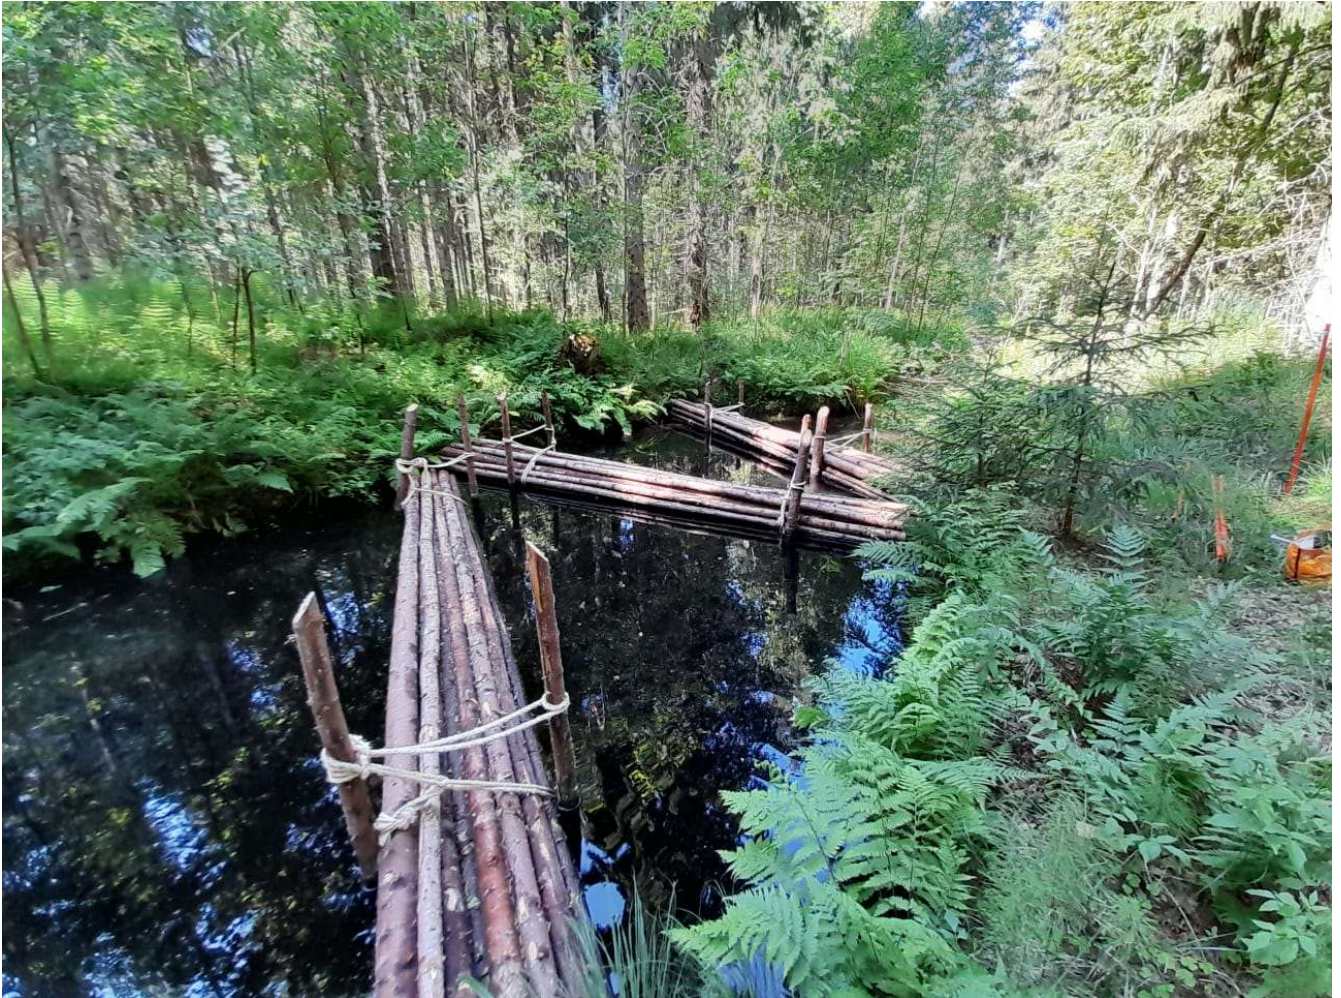
Kuva 7. Altaalle asennetut puurankaniput kuvattuna ensimmäisen vuoden kesäkuussa 2023.

Laskeutusaltaiden kunnostaminen toteutettiin runsaslumiseen aikaan, kun laskeutusaltaiden vesipinta oli jäänytynyt. Lumi tiivistettiin vähintään kaksi kertaa moottorikelkalla altaiden yli ajamalla alkaen kaksi viikkoa ennen kohteiden toteuttamisesta. Puurangat tuotiin kohteille traktorilla tai moottorikelkalla kuljettaen, kohteen saavutettavuudesta riippuen. Puurangat niputettiin sisälköydellä kiinni toisiinsa. Nippuja toteutettiin 2-3 kpl/allas ja toteutuksessa käytettiin 5-15 cm havupuuainesta, jota mitoitettiin 1 m³ / nippu. Puurankaniput tuettiin molemmin puolin pystysuuntiasilla tukipuilla, jotka kairattiin ja hakattiin altaan turvepohjaan kiinni.

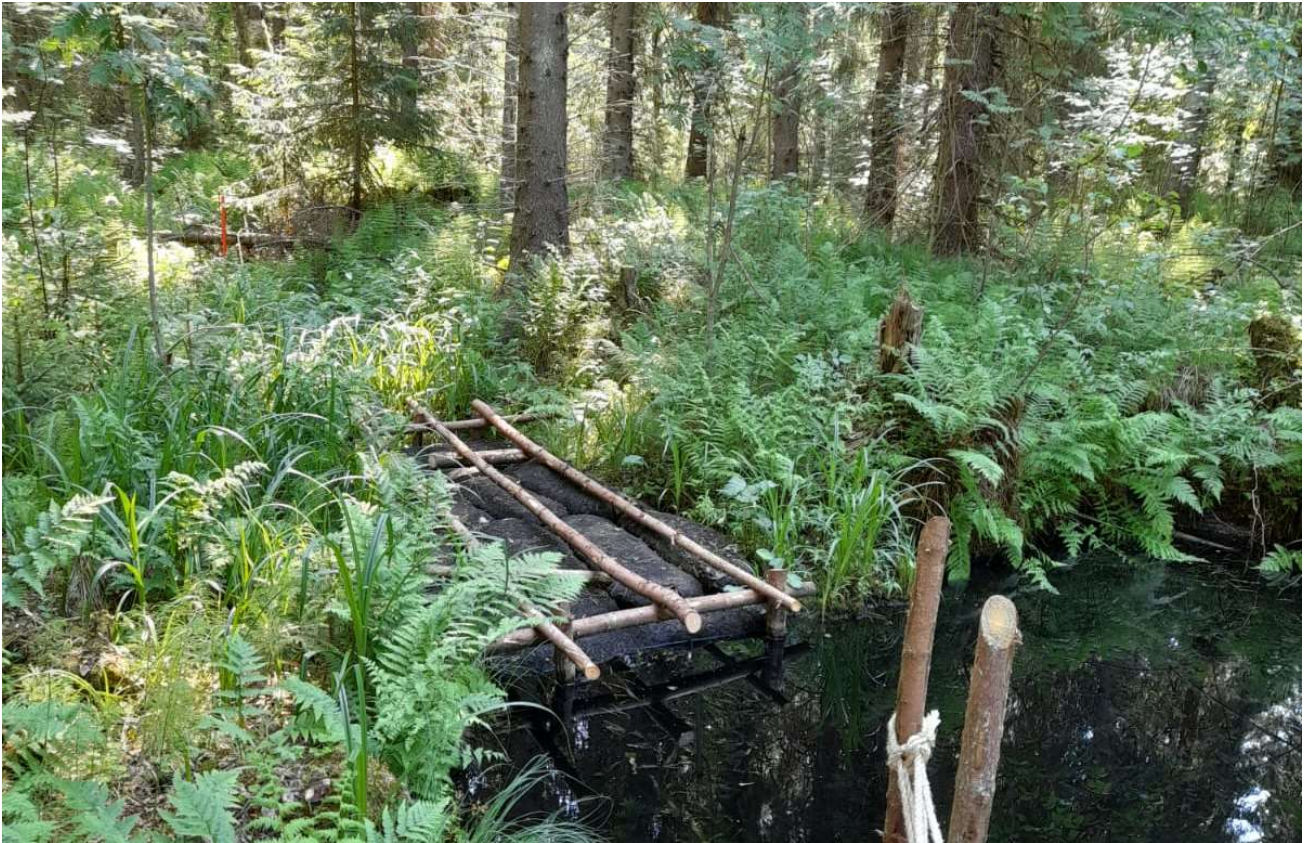
Kuva 8. Puuhake-biohiilisuodatinsäkit altaan lähtöuomaan asennettuna ensimmäisenä vuonna kesäkuussa 2023.

Puuhakkeella ja biohiilellä täytetyt pituudeltaan 90 cm suodatinsäkit aseteltiin lähtöuomiin poistamalla ensin jääkerros moottorisahalla. Suodatinsäkkejä käytettiin kohteesta riippuen 4-30 kpl/allas. Lisäksi altaalla numero 2 toteutettiin suodatinsäkkien yhteyteen pohjapato sepelimurskasta. Suodatinsäkkien toimittajan oli Carbons Finland Oy ja urakan toteuttajina Reijo Mäkelä ja Pekka Mölsä.
